STAVEBNĚ TECHNICKÝ PRŮZKUM OBJEKTU

DOPORUČENÍ PRO POSLOUPNOST OPRAV

Suchý Vršek 2134-2138, Praha 5

Praha, 17.6.2013

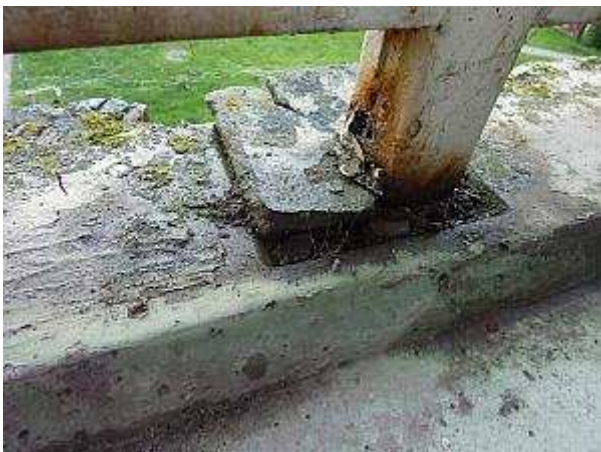
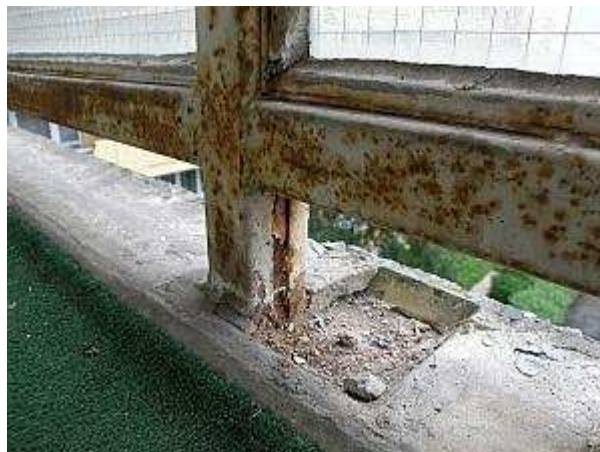
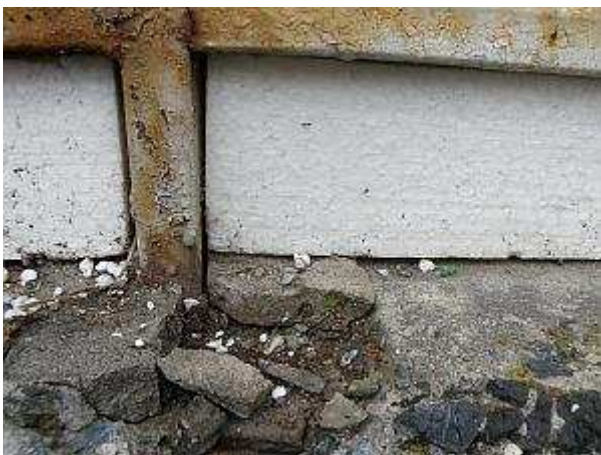
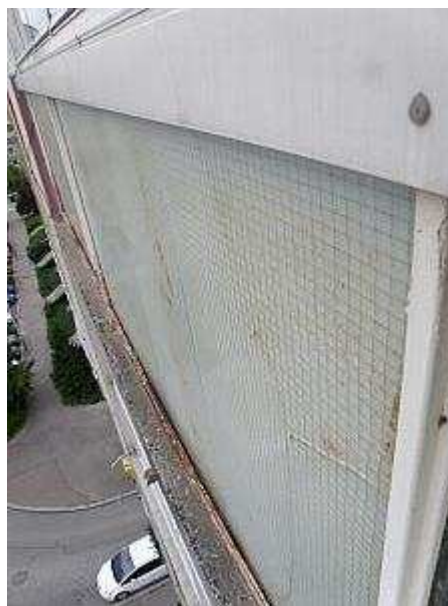
- Ocelová konstrukce zábradlí, která jsou dlouhodobě neudržovaná, jsou značně zkorodovaná, především v dolní části sloupků a dolní příčle zábradlí, kde je dlouhodobě vlhké prostředí
- Části ocelových sloupků profilu 50/45 mm nad podlahou vykazují vysoký stupeň koroze, místy je ocelová konstrukce v důsledku koroze silně zeslabena - viz - foto .

- V některých polích jsou urezlé zasklívací lišty
- Velká část prosklených výplní je popraskána
- V místech uchycení konstrukce zábradlí neumožňuje dilataci vlivem teploty

Sloupky zábradlí jsou v místě zakotvení do stropního panelu zkorodované. V těchto případech poškozeného statického vetknutí se zatížení přenáší ve zvýšené části na madlo. Zábradlí nevyhoví při zatížení dle ČSN EN 1991 Zatížení konstrukcí.

V případě opravy nedoporučujeme u prosklených zábradlí realizovat opravy „úspornou variantou“ při které by se stávající zábradlí repasovalo. V rámci repase by se provedlo odřezání části stojek s novým navařením zábradlí, nové nátěry, opravy zasklívacích rámečků, výměna popraskaných drátoskel. Náklady na repasi se skoro blíží novému zábradlí. Zde preferujeme provést výměnu buď ve variantě ocelové samonosné konstrukce s rektifikačními podložkami nebo kotvené z čela lodžii.

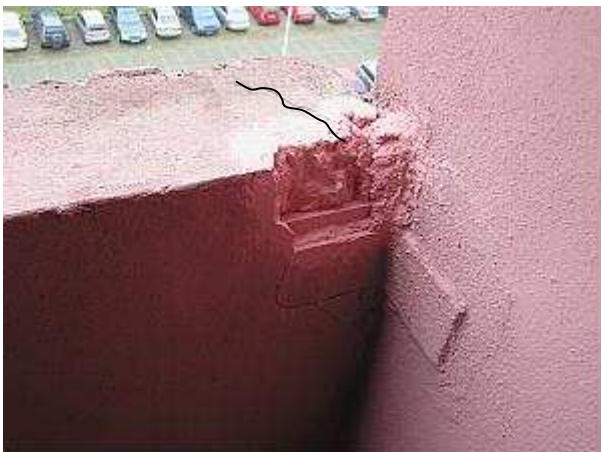
- U prověřovaných lodžii nebyla zjištěna vážná porucha. Ze zkušenosti s obdobných objektů jsou časté poruchy v místech kotvení žb zábradlí a poškozené části betonu vlivem zkarbonatované vnější vrstvy (např. horní hrana zábradlí).

ilustrační foto

V rámci průzkumu nebyly u kontrolovaných lodžii zjištěny závažné poruchy u žb zábradlí, nicméně ze zkušeností ze sanací obdobných domů se může vyskytovat i hloubkové poškození svarů nebo vytržení kotevních desek z betonu, čímž do kotvení zatéká. Pokud bude probíhat sanace objektu, je vždy nutné v rámci příprav povrchů na sanaci kotvení očistit a v rámci autorského dozoru rozhodnout o případném dokotvení. V rámci oprav je možné doporučit provést sanaci poškozených povrchů a žb povrch zábradlí opatřit ochranným hydrofobním nátěrem.

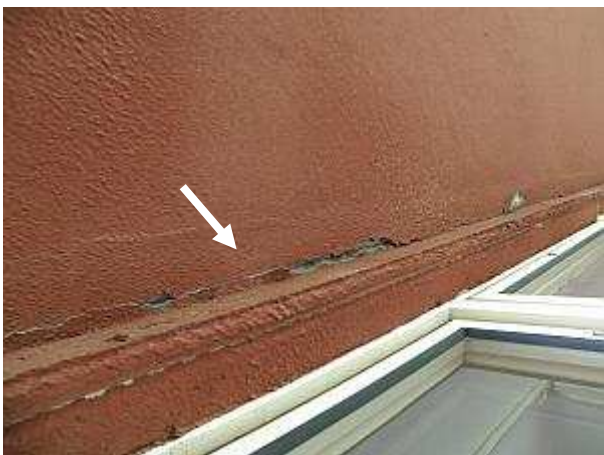
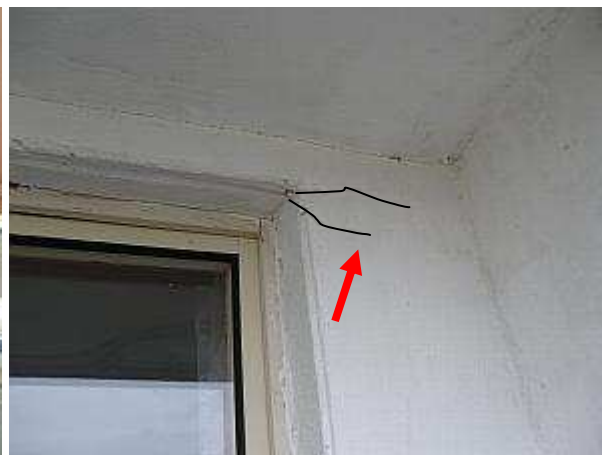
praskliny mezi stykem stropního lodžiového panelu a obvodovým panelem, mezi panely

Volné spáry mezi panely je možné po vyčištění vytmelit trvale pružným tmelem např. akrotmelem. V případě, že nebude rozhodnuto o zateplení, je možné poškozené povrchy jen lokálně vyspravit sanačními hmotami a finálně na povrchu provést ochranný hydrofobní nátěr.

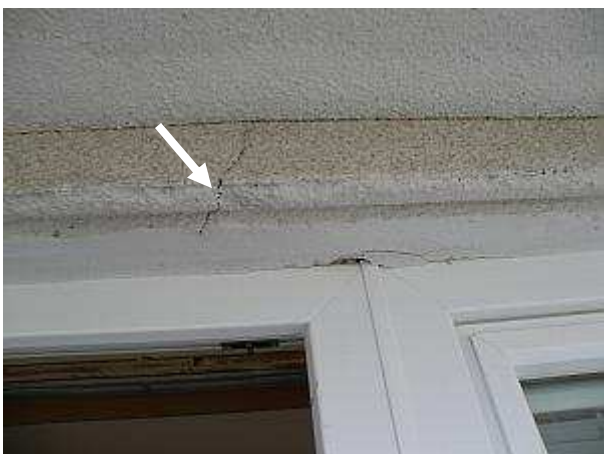
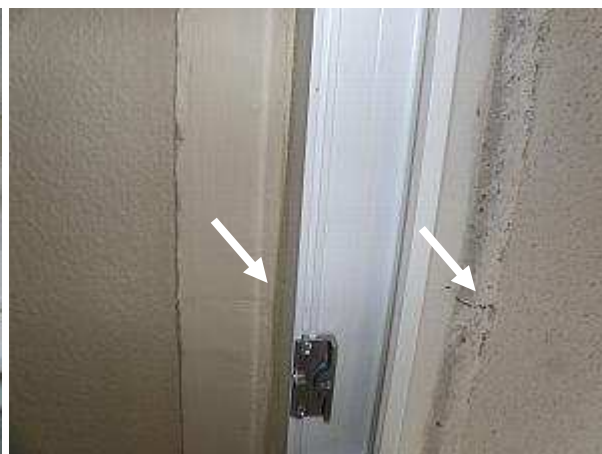
prasklina ve spodní části obvodového panelu, který tvoří nadpraží čelní balkonové stěny

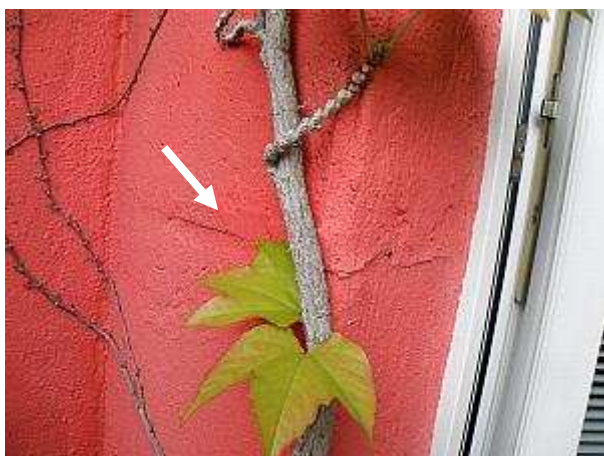
prasklina mezi panely

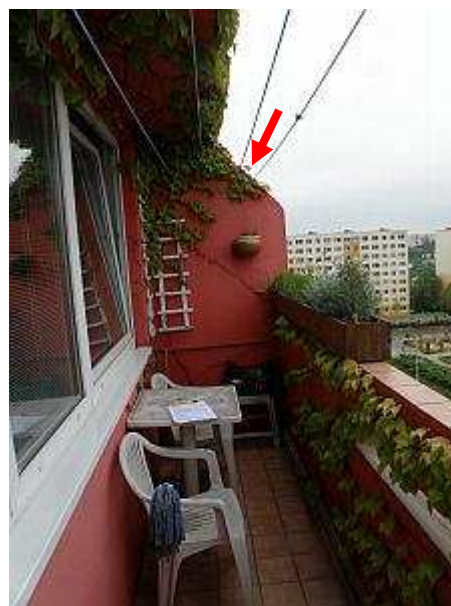
chybějící oplechování u šikmých dělicích stěn lodžii

U lodžiových bočních stěn v posledním NP je nutné doplnit krycí oplechování v šikmé části.

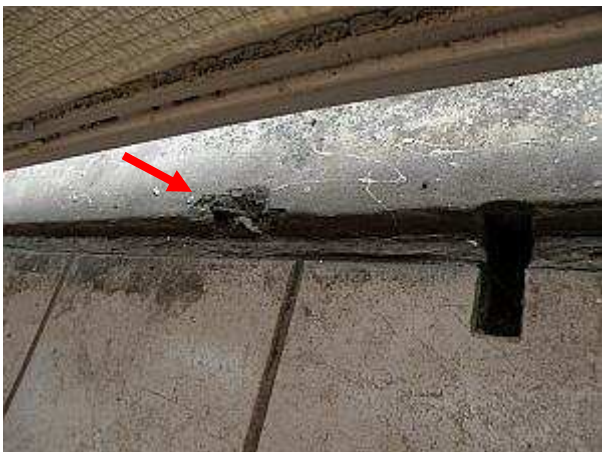
poškozená část stropního panelu s viditelnou výztuží

Čela stropních a stěnových panelů a kompletizované povrchy stropních panelů jsou vystaveny přímému působení povětrnosti. Hloubka karbonatce je odhadována do 20 mm. Tyto povrchy je nutno důkladně zbavit všech poškozených vrstev až na zdravý beton mechanickým odstraněním všech nesoudržných míst + vysokotlakým omytím. Následně by se provedly sanační opravy + ochranný hydrofobní nátěr, který zajistí svými difúzními vlastnostmi omezené pronikání CO₂ a vody, ale bude mít nízký difúzní odpor pro vodní páru, vysokou odolnost proti působení povětrnosti (UV záření) a odolnost proti alkalitě betonu. Reprofilace panelů a styků se smí provádět jen schválenými sanačními systémy (Terranova Weber, Sto, Sika apod.). Při sanaci je nutné zajistit řádnou ochranu vyčnívající výztuže vhodnou povrchovou ochranou, která je součástí sanačního systému.

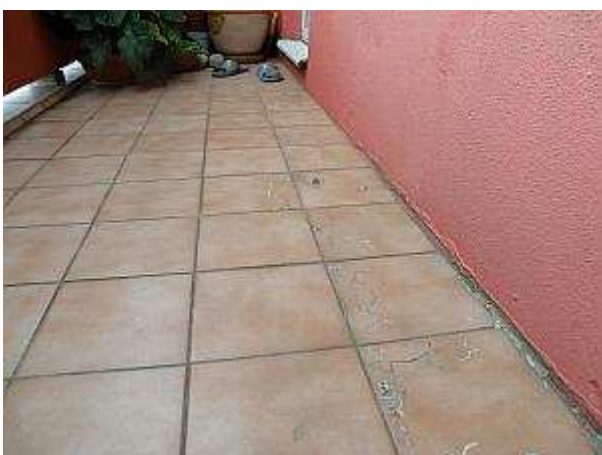
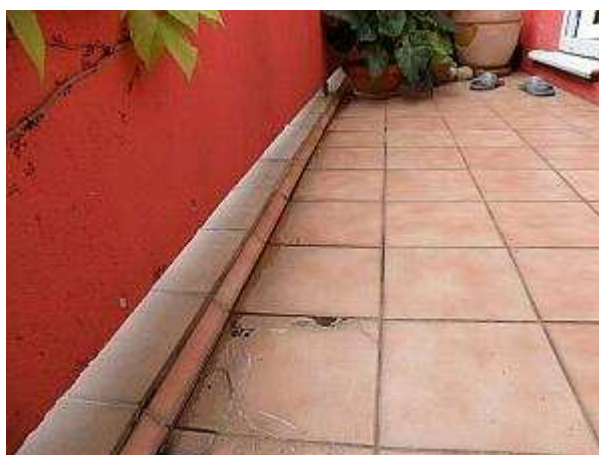
použití dlažby bez mrazuvzdorné odolnosti, špatné vyspádování dlažby

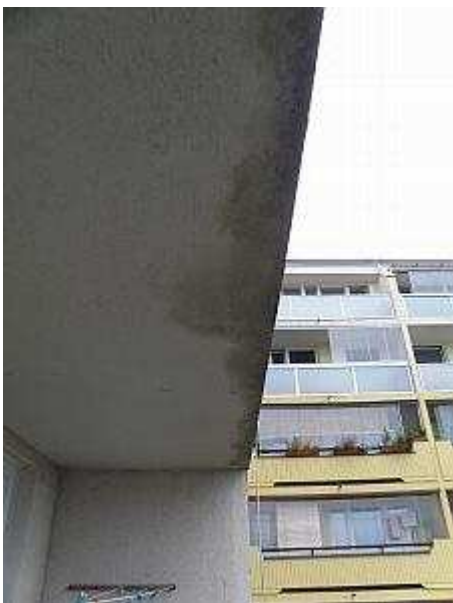
spodní hrana lodžiového panelu bez okapové hrany je vystavena vlhkostnímu namáhání při deštích

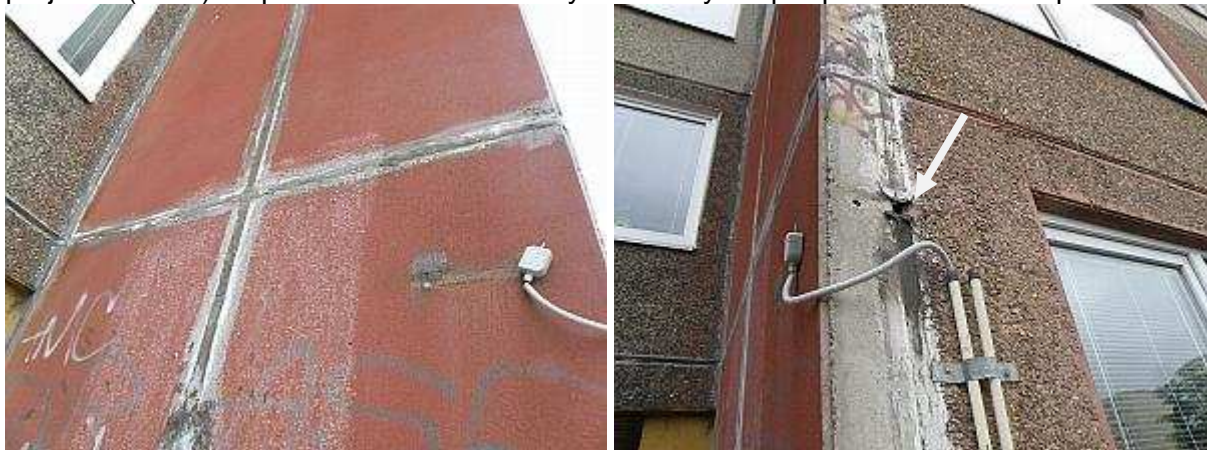
Dle vyjádření správce docházelo v některých bytech na západní a severozápadní fasádě k zatékání spárami mezi panely v místech trhlin mezi zálivkou stropního panelu s kompletizovaným povrchem a stěnou. Fasáda bez lodžii má mezi panely zdegradovaný tmel, kterým může pronikat voda dovnitř styku.

Poruchy byly zjištěny i u detailů oplechování dilatační spáry.

Stávající těsnění je v některých místech degradované, spárami může docházet k zatékání. Orientace objektu ke směru převládajících dešťů způsobuje riziko průniku vody do styků a její působení uvnitř styku, včetně způsobení koroze spojovací výztuže. Oprava těsnění spár výrazně ovlivní životnost objektu. V rámci oprav je možné provést nové utěsnění spár nebo opravu řešit komplexním zateplením obvodových stěn.

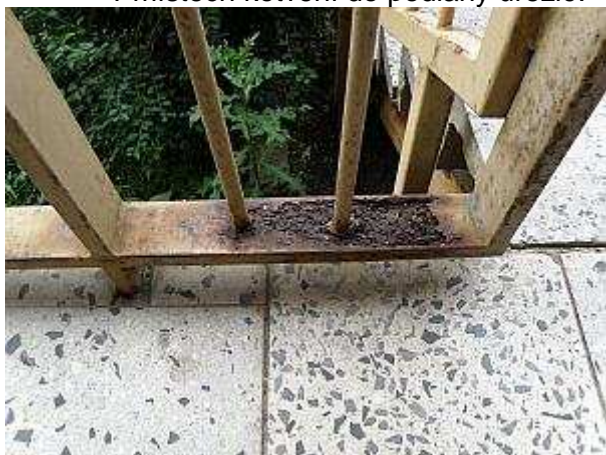
2136

- Upozorňujeme na špatný stav zábradlí u vstupních schodišť. Některé profily jsou značně poškozeny korozí nebo vybouleny mrazem vlivem zatékání. Sloupky jsou v místech kotvení do podlahy urezlé.

Vstupní schodiště je nutné nově opravit, tzn. provést demontáž prefa stupňů, vybourání zubořezu, sanace pzd panelů a ocelové nosné konstrukce, nové hydroizolace a vybetonování schodů se zpětným osazením prefa L stupňů. Součástí rekonstrukce schodiště bude nutná sanace navazujícího obvodového pláště, nová skladba souvrství podlah vstupních podest, nové zábradlí. V rámci této opravy doporučujeme i provést výměnu vstupního portálu s případným zmenšením prosklených ploch.

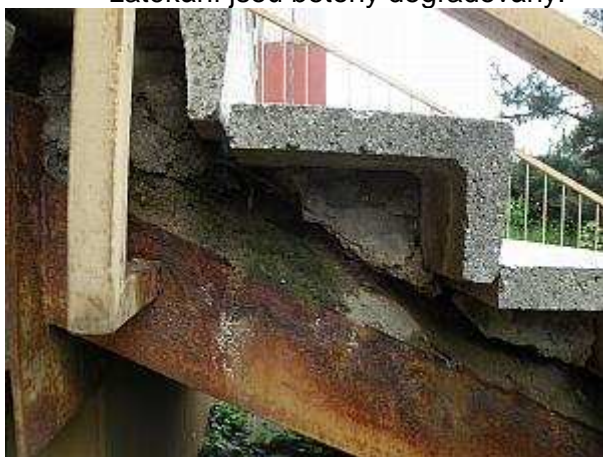
2137

- Prefabrikované schody ve tvaru L byly ukládány do nekvalitního betonu. Vlivem zatékání jsou betony degradovány.

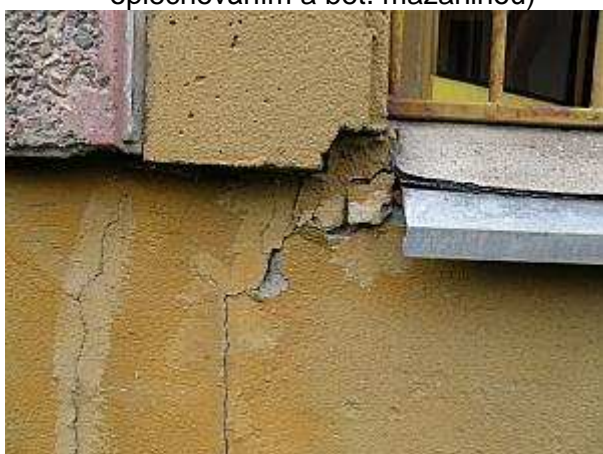
2134

- Souvrství vstupních podestí je ve velmi špatném stavu (trhliny, spára mezi oplechováním a bet. mazaninou)

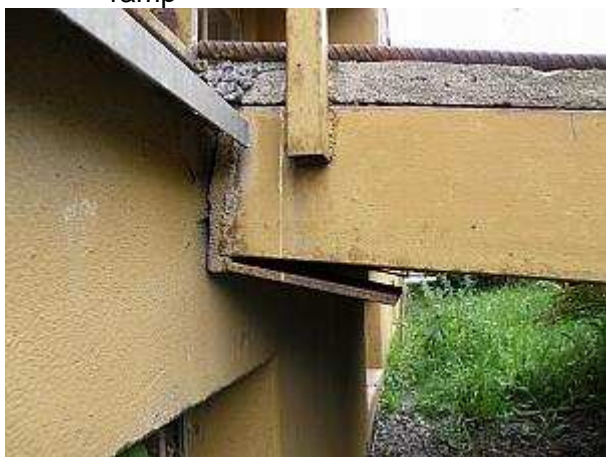
2134

- Statické poruchy v místech uložení ocelové konstrukce schodišť nebo přístupových ramp

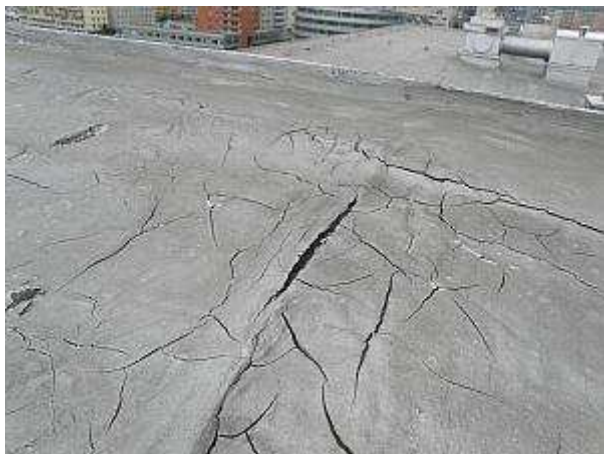
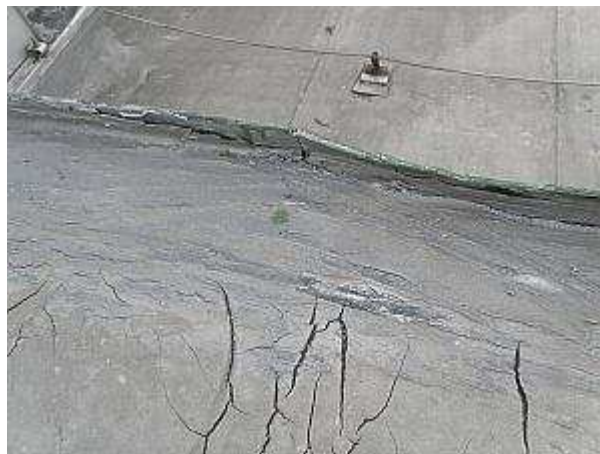
V minulosti byl prováděn ochranný reflexní nátěr a lokální opravy (záplaty nebo stěrkování praklin). Dle vizuální kontroly není střešní plášť v dobrém stavu. Krytina v celé ploše vykazuje projevy stárnutí – prakliny v asfaltové hmotě, které zasahují až k výztužné vložce vrchního pásu tzv. „krokodýlí kůže“. Reflexní nátěr je již částečně smytý. Ve střešních detailech byly zjištěny netěsnosti a praskliny u napojení krytiny. Z tepelně technického hlediska souvrství nevyhovuje požadovaným hodnotám dle ČSN 730540. Je pravděpodobné, že stávající skelná vlna není celoplošně položena na stropní konstrukci. V místech velkých spár a chybějící izolace vznikají výrazné tepelné mosty, které způsobují kondenzaci u vnitřních povrchů stropů.

Popraskaný vrchní pás

Vzhledem k možné degradaci stávající dřevěné konstrukce vlivem zatékání je nejvhodnější varianta kompletní demontáže a provedení nového souvrství s vytvořením jednoplášťové nevětrané střechy s provedením parotěsné izolace, dostatečné tloušťky tepelné izolace a nové hydroizolace (foliové nebo živičné). V případě odložení investice doporučujeme provést lokální vyspravení povrchu + nový reflexní ochranný nátěr.

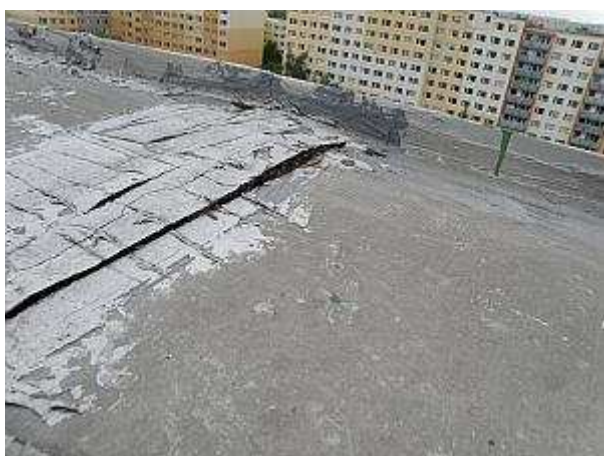
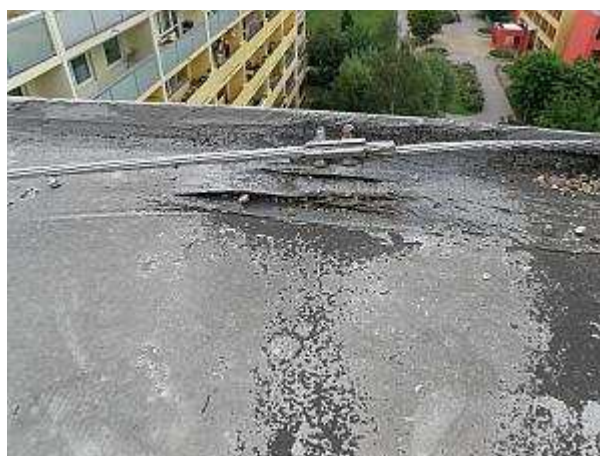
Nesoudržný okraj spoje pásu

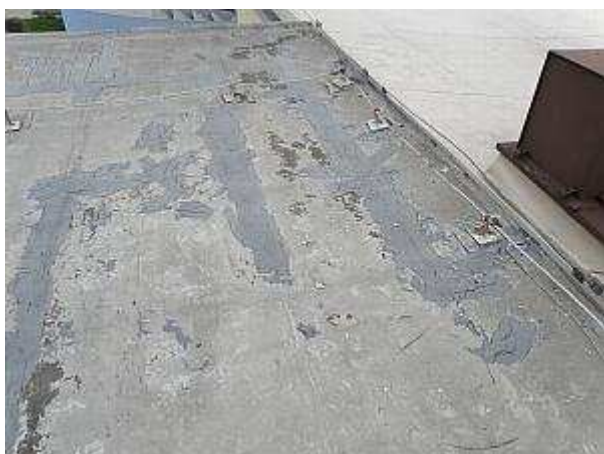
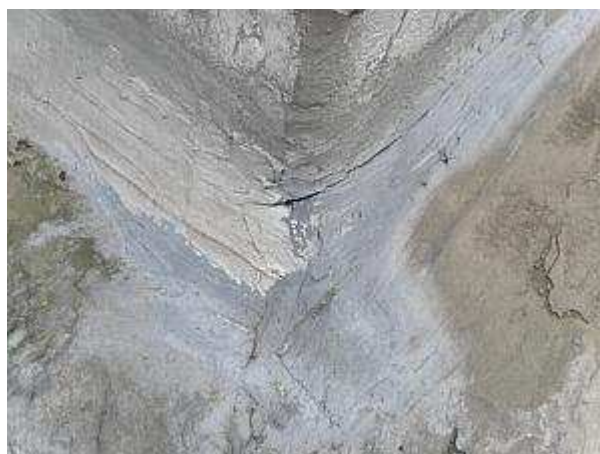
Praskliny i v místech provedených lokálních oprav povrchů

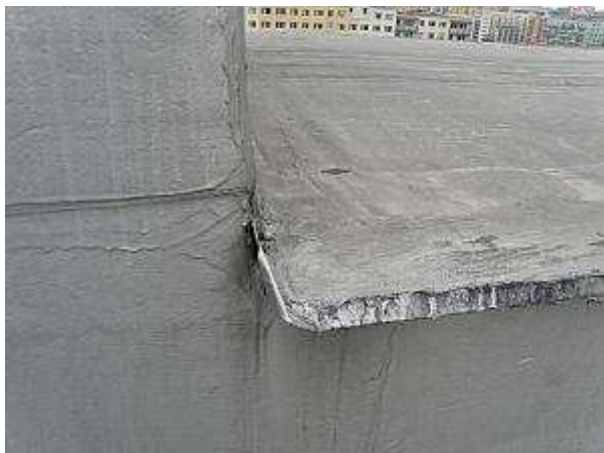
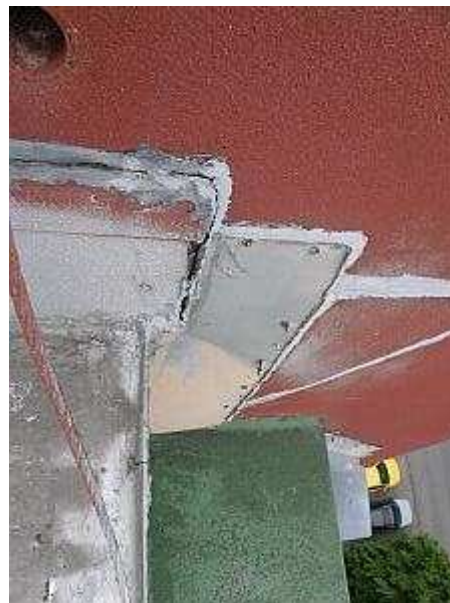
Spáry v místech detailů – návaznost na oplechování

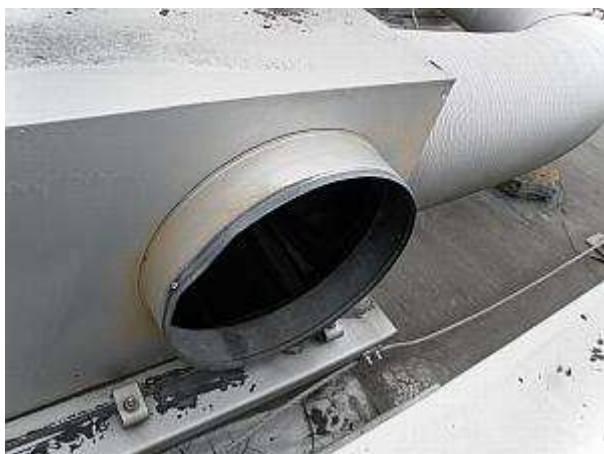
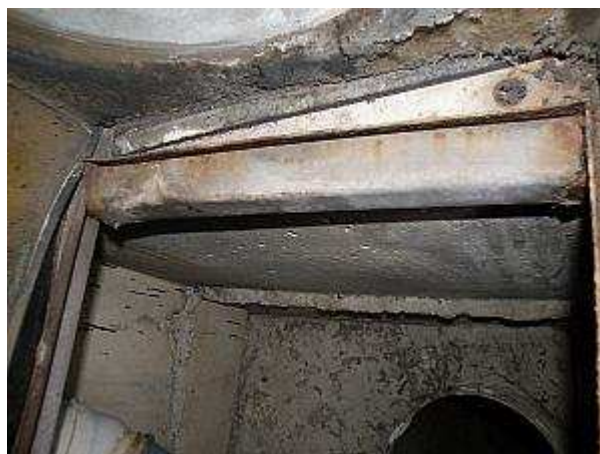
chybějící víko u sběrné komory vzt

zkorodovaná kapotáž konstrukce sběrné komory

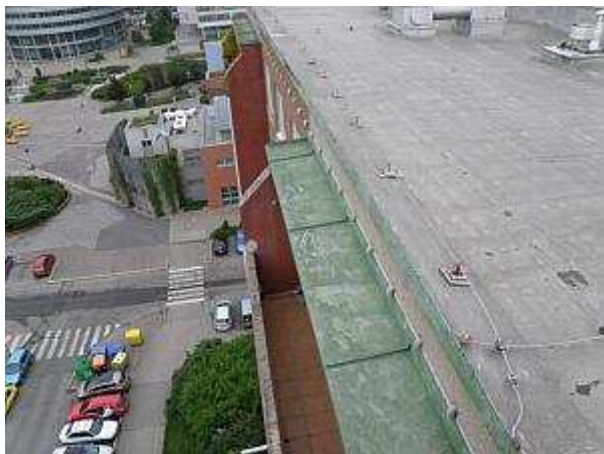
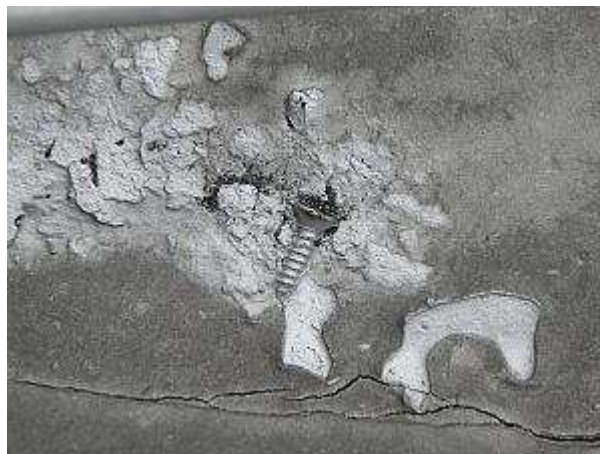
V uskočené části u lodžii je střešní snížena. Střešní plášť je oplechován s velmi malým sklonem v rozporu s požadavky ČSN. U této skladby je možné, že je tl. tepelné izolace ještě redukována.

šroub přetřený reflexním nátěrem ☺

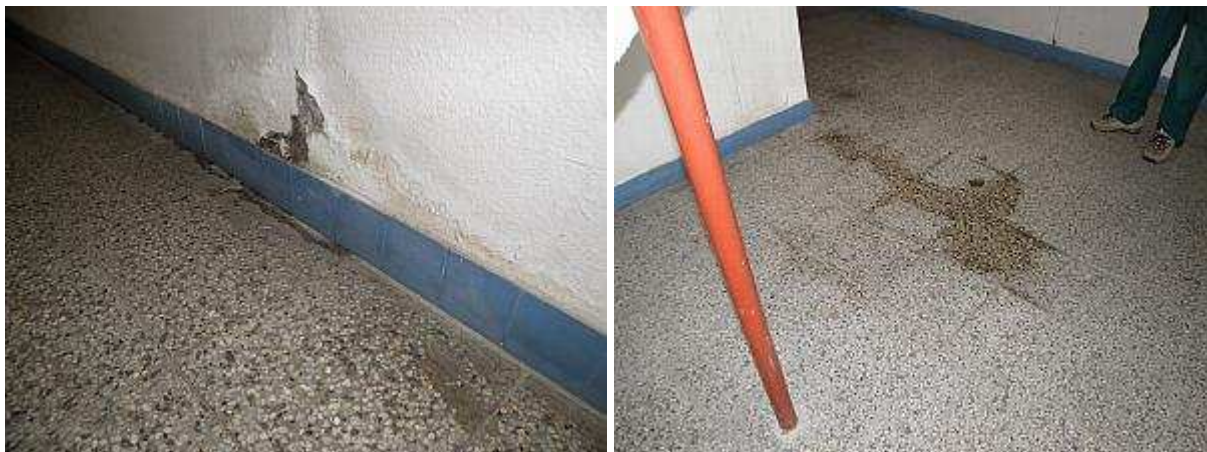
Ve dvorní části je podlaha v 1.PP ve stejné úrovni jako navazující terén. Svislá hydroizolace je ukončena v úrovni betonové dlažby. V řadě případů je ve styku s obvodovým pláštěm odlepena od podkladu. V uliční části je podlaha 1.PP částečně zapuštěna pod terén. V sekci 2137 byla zjištěna zvýšená vlhkost u zapuštěné obvodové stěny (podlaha 1.PP v prostoru podesty je cca 1160 mm pod terénem. Vlhkost se projevovala i na podlaze vedle výtahu. Největší poruchy jsou podél návazností na průchod do dvora viz samostatná kapitola.

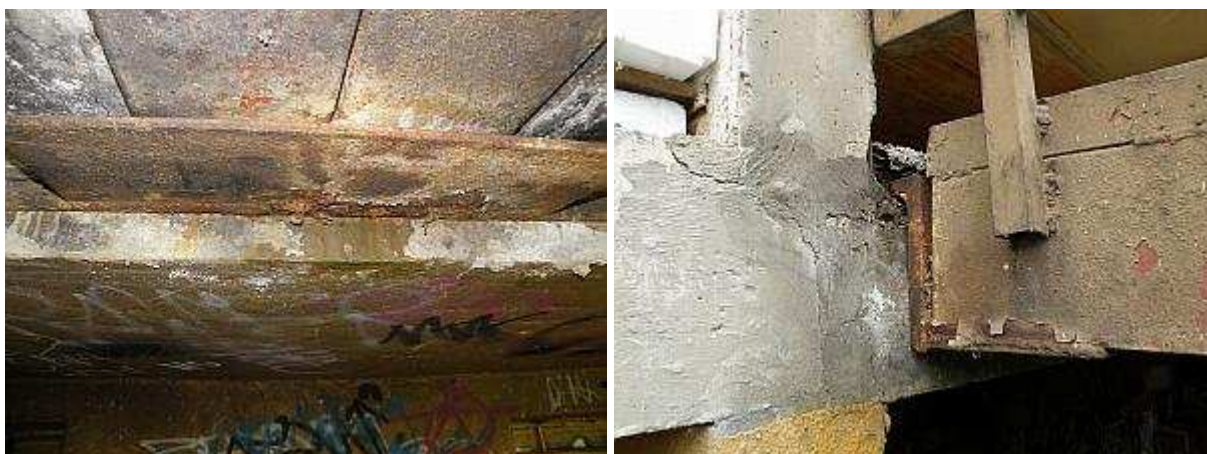
V objektovém průchodu dochází k zatékání do suterénních prostor, které se nacházejí pod ním. Povrch v průchodu je tvořen asfaltovou vrstvou, vlastní stropní konstrukce je tvořená stropním panelem. Zatékání v místě průchodu je – dle zkušeností z obdobných objektů – systémová porucha vzniklá nedotažením vodorovné izolace v místě dilatace mezi navazující konstrukcí. Dle informací správce je občas projíždějí průjezdem osobní vozidla nebo vozidla údržby. Upozorňujeme i na naprosto nevhodné z požárně bezpečnostního hlediska provedení dřevěného podhledu na stropě průjezdu.

Poškozená ocelová nosná konstrukce vlivem zatékání

Pro eliminaci zatékání navrhujeme položení nové hydroizolace z živičných pásů na stropní panely. Stávající skladba podlahy bude vybourána až na stropní konstrukci a provedena skladba nová. Nová skladba podlahy nesmí zatížit stropní panel (nutné statické posouzení) a musí být dodržen její spád k odvodnění.

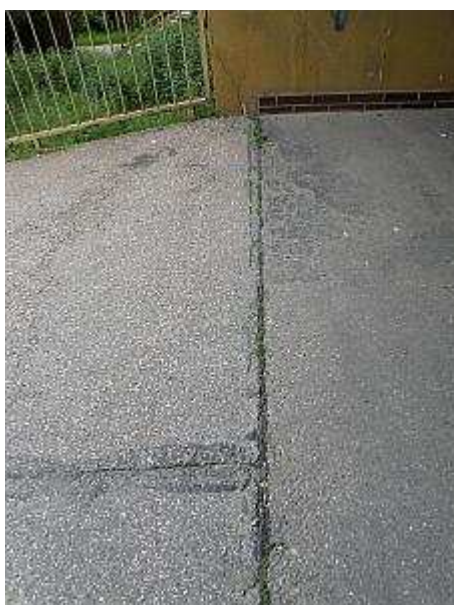
prasklina v dilataci

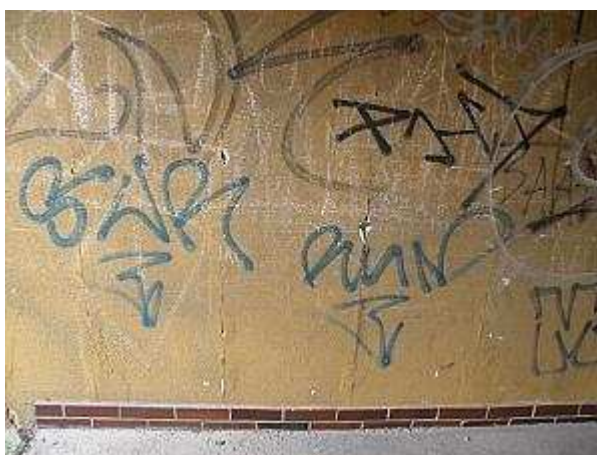
popraskané spáry pórobetonové přizdívky

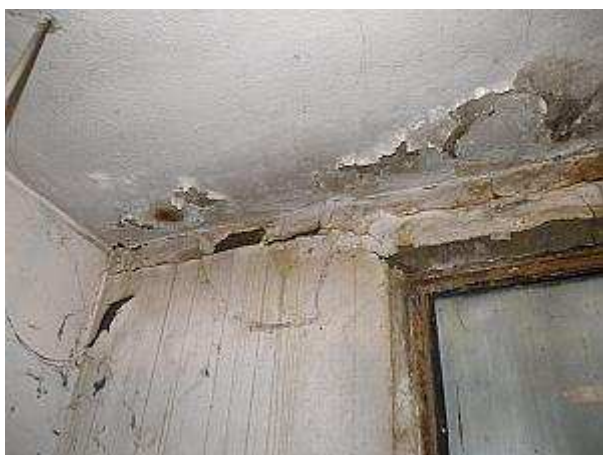
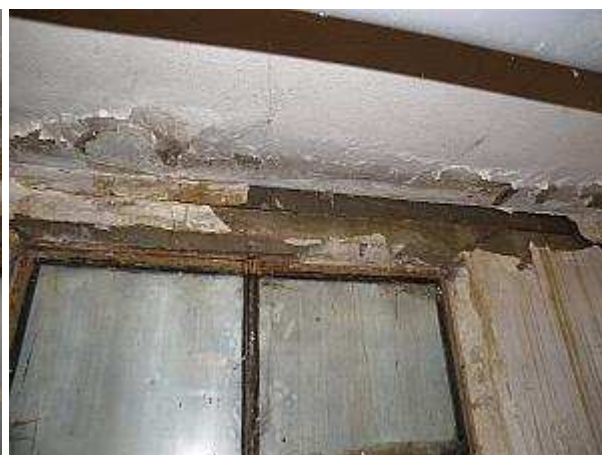
poruchy v 1.PP v místě dilatační spáry

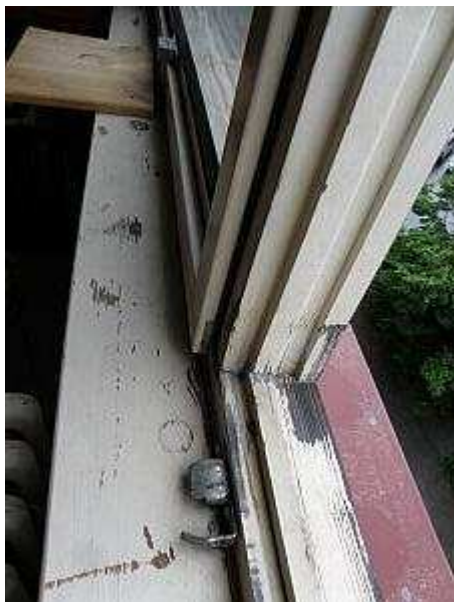
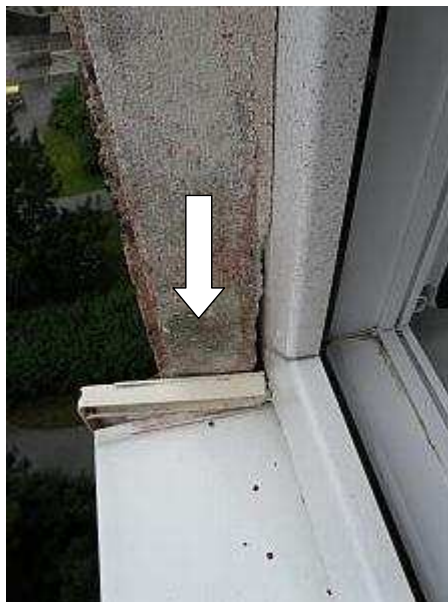
Okna na schodišti v 2137 byla vyměněna v roce 2008. Ostatní okna a balkonové sestavy byla měněna individuálně. Z vnější strany je montážní spára nově osazených oken těsněna pouze tmely nebo bez žádné úpravy. Na západní návětrné fasádě u některých bytů dochází k zatékání kolem parapetů a svislých spár. U většiny osazených oken nebude možné při dodatečném zateplení osazovat izolant tl. větší než 20 mm. Některé byty mají stále původní zdvojená okna, která hlavně na západní straně jsou velmi degradována.

V případě, že nebude přistoupeno k zateplení objektu, doporučujeme provést alespoň na návětrné straně utěsnění vnější spáry oken. Stávající dřevěná okna na západní fasádě doporučujeme vyměnit. Výměnu si patrně musí zajistit vlastníci b.j. Nově osazovaná okna v místnostech s plynovým spotřebičem by měla být náležitou úpravou pro zajištění požadovaného množství vzduchu. U oken na schodiště by bylo vhodné zamezit uzamykání oken. Výměna vstupních dveří je již uvedena v kapitole 8.1.7.

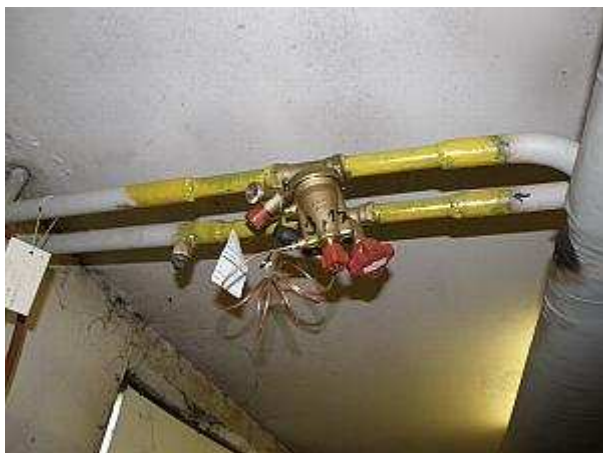
Dle prohlídky 1.PP je tepelná izolace rozvodů na některých místech poškozená nebo chybí. Dle sdělení údržbáře objektu není se stávajícím systémem žádný problém. Do doby než bude provedeno zateplení obálky domu, není nutné provádět žádné úpravy. Stabilizace průtokových a tlakových poměrů v otopné soustavě je již vyřešena. Doporučujeme jen ověřit stav zajištění stabilizace průtokových a tlakových poměrů na vstupu otopné vody i do směšovací stanice (návaznost na přetápění).

Chybějící izolace na potrubí
