STAVEBNĚ TECHNICKÝ PRŮZKUM OBJEKTU

DOPORUČENÍ PRO POSLOUPNOST OPRAV

Suchý Vršek 2134-2138, Praha 5

Praha, 17.6.2013

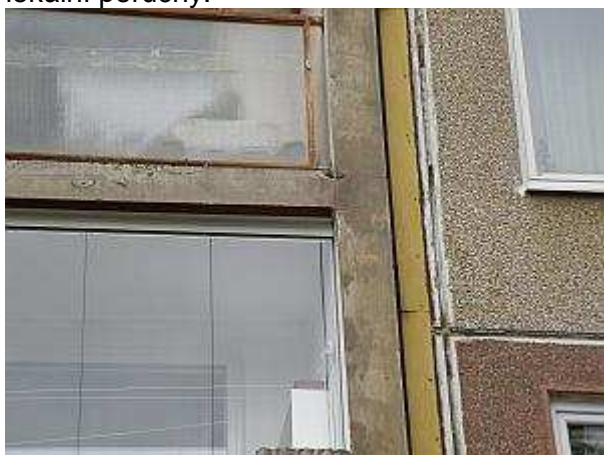
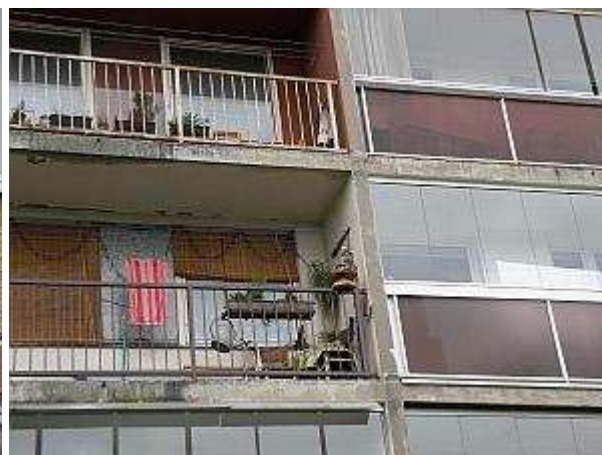
chybějící oplechování u šikmých dělicích stěn lodžii

Statické trhliny v místech uložení lodžiových panelů nejsou závažné. Jedná se jen o drobné lokální poruchy.

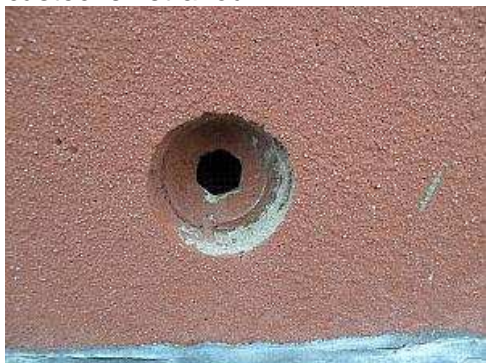
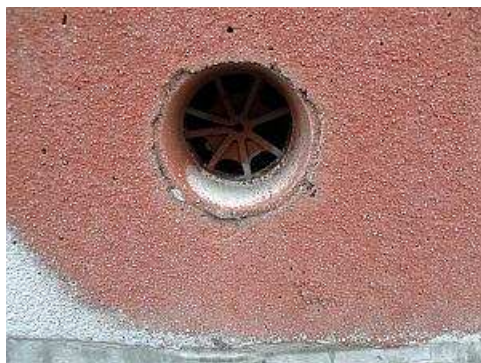
V konstrukci střechy nebyly v rámci průzkumných prací provedeny sondy. Objekt má plochou dvouplášťovou „větranou“ střechu. Dle podkladů [6] je horní plášť tvořen dřevěnou konstrukcí ve shodné úrovni jako atika. Jedná se o tzv. ekonomizovanou variantu. Po obvodě střechy je krytina zakončena závětrnou lištou. V atikovém panelu jsou ve štítech a v průčelí odvětrávací otvory \varnothing 50 mm, které provětrávají vzduchovou dutinu dvouplášťové střechy. Větrací otvory jsou částečně zmenšeny vsazenými mřížkami. Z poměru velikostí větracích průduchů k ploše střechy není možné posuzovat střechu jako větranou, ale jen částečně větranou.

Vzhledem k možné degradaci stávající dřevěné konstrukce vlivem zatékání je nejvhodnější varianta kompletní demontáže a provedení nového souvrství s vytvořením jednoplášťové nevětrané střechy s provedením parotěsné izolace, dostatečné tloušťky tepelné izolace a nové hydroizolace (foliové nebo živičné). V případě odložení investice doporučujeme provést lokální vyspravení povrchu + nový reflexní ochranný nátěr.

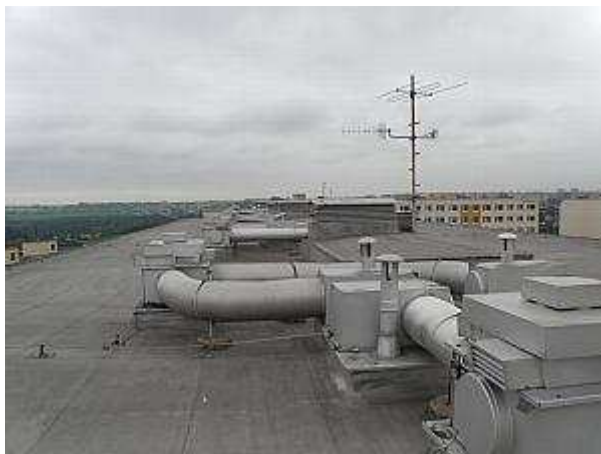
V minulosti byl prováděn ochranný reflexní nátěr a lokální opravy (záplaty nebo stěrkování praklin). Dle vizuální kontroly není střešní plášť v dobrém stavu. Krytina v celé ploše vykazuje projevy stárnutí – prakliny v asfaltové hmotě, které zasahují až k výztužné vložce vrchního pásu tzv. „krokodýlí kůže“. Reflexní nátěr je již částečně smytý. Ve střešních detailech byly zjištěny netěsnosti a praskliny u napojení krytiny. Z tepelně technického hlediska souvrství nevyhovuje požadovaným hodnotám dle ČSN 730540. Je pravděpodobné, že stávající skelná vlna není celoplošně položena na stropní konstrukci. V místech velkých spár a chybějící izolace vznikají výrazné tepelné mosty, které způsobují kondenzaci u vnitřních povrchů stropů.

pohled na střechu

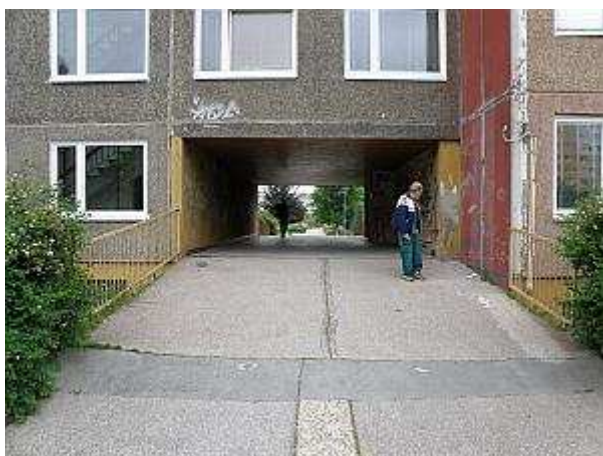
V objektovém průchodu dochází k zatékání do suterénních prostor, které se nacházejí pod ním. Povrch v průchodu je tvořen asfaltovou vrstvou, vlastní stropní konstrukce je tvořená stropním panelem. Zatékání v místě průchodu je – dle zkušeností z obdobných objektů – systémová porucha vzniklá nedotažením vodorovné izolace v místě dilatace mezi navazující konstrukcí. Dle informací správce je občas projíždějí průjezdem osobní vozidla nebo vozidla údržby. Upozorňujeme i na naprosto nevhodné z požárně bezpečnostního hlediska provedení dřevěného podhledu na stropě průjezdu.

pohled ze západní strany

Pro eliminaci zatékání navrhujeme položení nové hydroizolace z živičných pásů na stropní panely. Stávající skladba podlahy bude vybourána až na stropní konstrukci a provedena skladba nová. Nová skladba podlahy nesmí zatížit stropní panel (nutné statické posouzení) a musí být dodržen její spád k odvodnění.

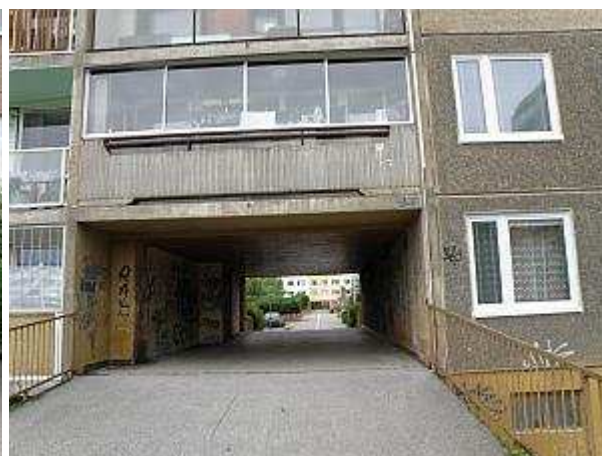
pohled z východní strany

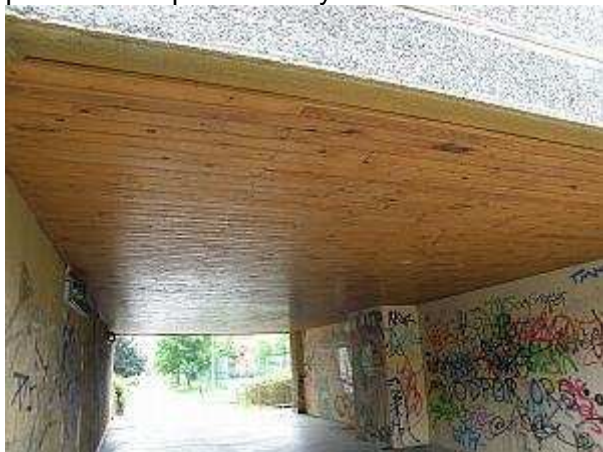
Palubkový obklad stropní konstrukce

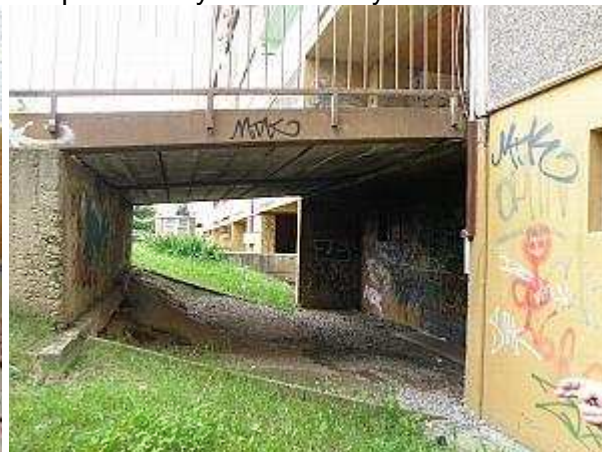
Dle informací se pod průjezdem shromažďuje mládež, která narušuje pořádek v okolí domu.

volný prostor pod rampou

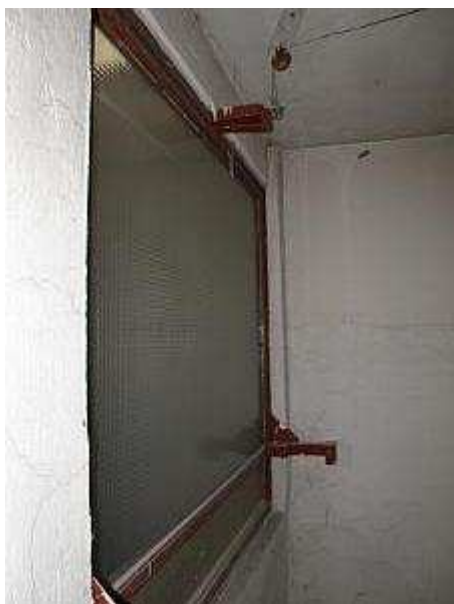
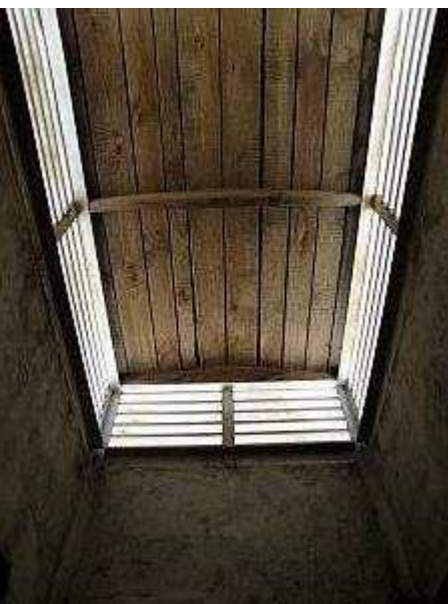
Okna v 1.PP jsou ocelová zasklená jednoduchým sklem. Požární větrání sekcí s vnitřním schodištěm je zajištěno pomocí vstupních dveří a okna v posledním NP s lankovým ovládáním.

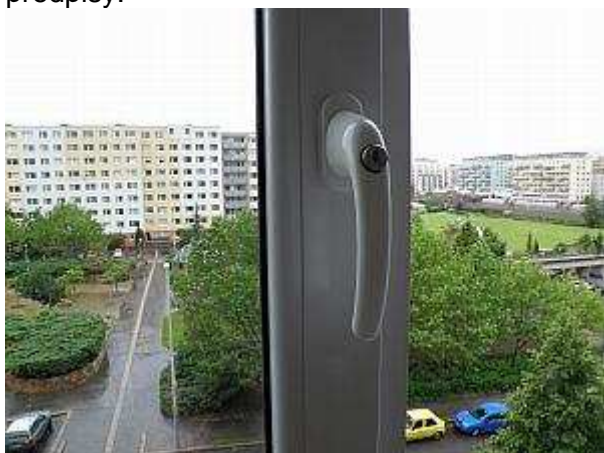
Okna instalovaná na schodišti se zámek jsou v rozporu s požárně bezpečnostními předpisy.

V případě, že nebude přistoupeno k zateplení objektu, doporučujeme provést alespoň na návětrné straně utěsnění vnější spáry oken. Stávající dřevěná okna na západní fasádě doporučujeme vyměnit. Výměnu si patrně musí zajistit vlastníci b.j. Nově osazovaná okna v místnostech s plynovým spotřebičem by měla být náležitou úpravou pro zajištění požadovaného množství vzduchu. U oken na schodiště by bylo vhodné zamezit uzamykání oken. Výměna vstupních dveří je již uvedena v kapitole 8.1.7.

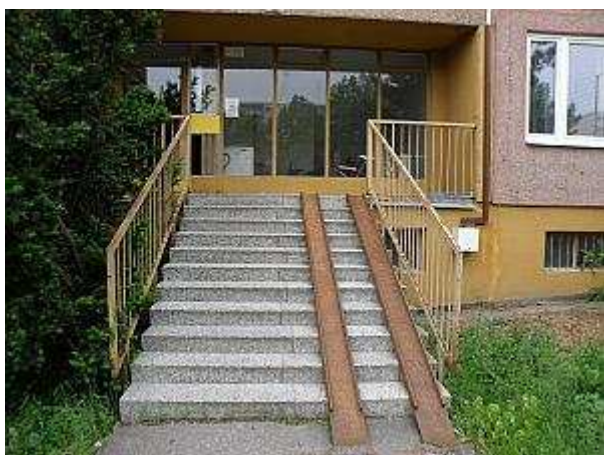
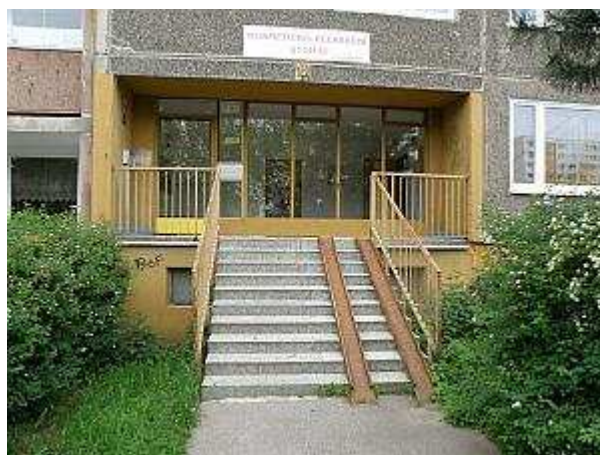
Vstupní ocelové portály jsou zaskleny jednoduchým sklem. U některých vstupů jsou prosklené stěny průběžné v části vstupu (únikové cesty) a navazujícím prostoru pro kola a kočárky. Sice tento předěl nevyhovuje stávajícím předpisům, ale jedná se o navržený a zkolaudovaný stav. Pouze upozorňujeme, že v případě jiného využití (např. kancelář, obchod) je nutné řešit požární předěl v souladu s požárními předpisy, ČSN.

Pohled na vstupní portály

Vstupní schodiště je nutné nově opravit, tzn. provést demontáž prefa stupňů, vybourání zubořezu, sanace pzd panelů a ocelové nosné konstrukce, nové hydroizolace a vybetonování schodů se zpětným osazením prefa L stupňů. Součástí rekonstrukce schodiště bude nutná sanace navazujícího obvodového pláště, nová skladba souvrství podlah vstupních podest, nové zábradlí. V rámci této opravy doporučujeme i provést výměnu vstupního portálu s případným zmenšením prosklených ploch.

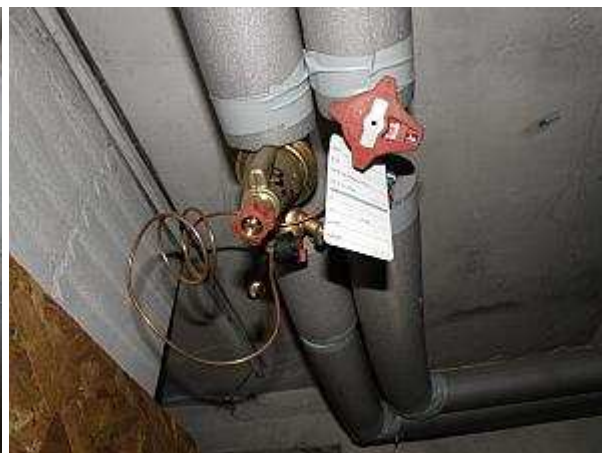
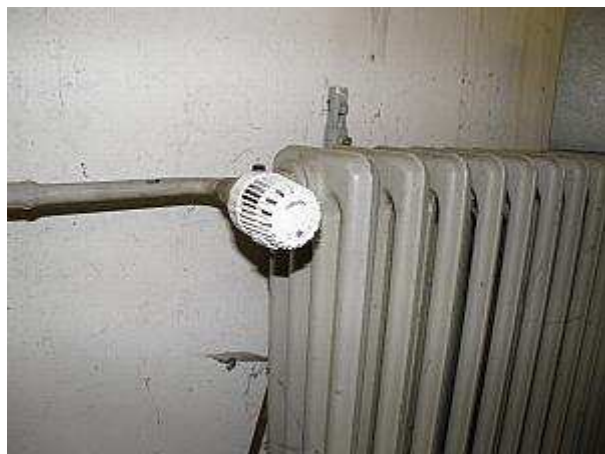
Ventily Heimeier K (nebytové prostory)

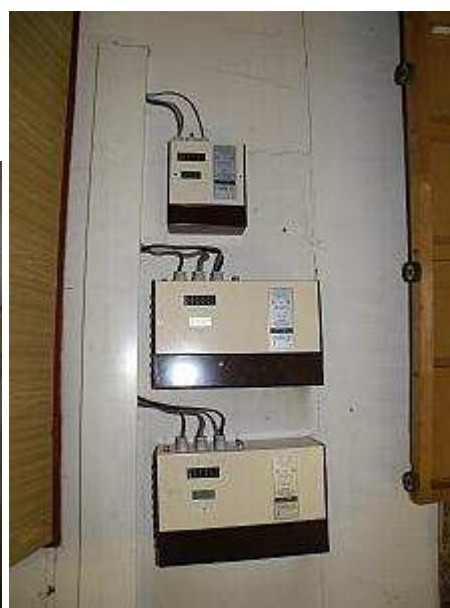
sběrnice dat Trasco

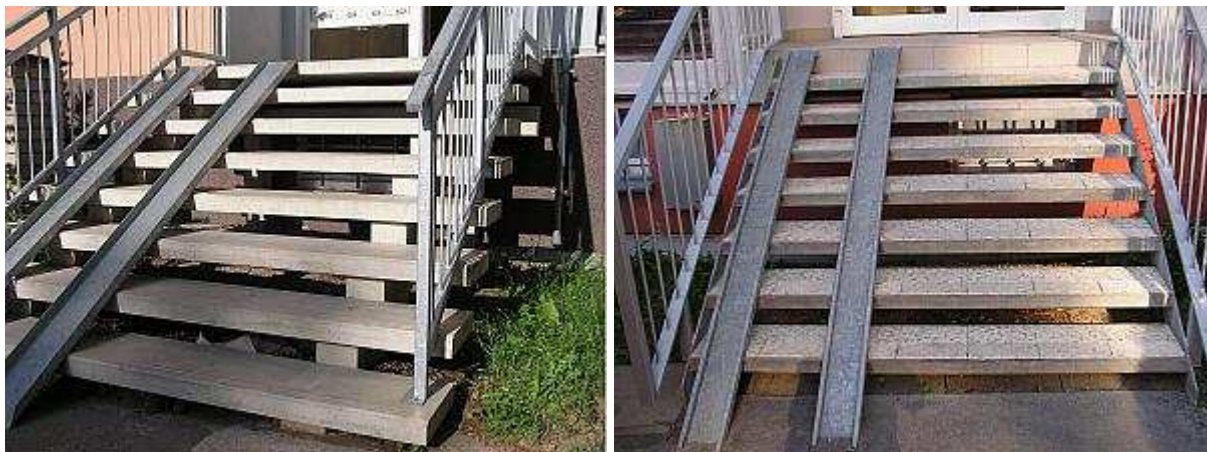
Variantské řešení je kompletní vybourání a provedení nového schodiště viz ilustrační foto.
